**TRIBUNAL REGIONAL DO TRABALHO
DA 4ª REGIÃO**

PRESTAÇÃO DE SERVIÇO DE SUPERVISÃO TÉCNICA DE
OBRA PARA AUXILIAR A FISCALIZAÇÃO DA EXECUÇÃO DA OBRA
DO PRÉDIO DO FORO TRABALHISTA DE RIO GRANDE / RS.

RELATÓRIO MENSAL

6ª MEDIÇÃO DA OBRA

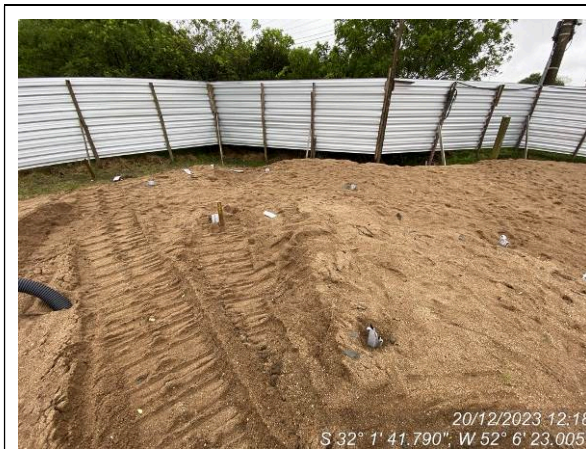
Início da execução dos geodrenos

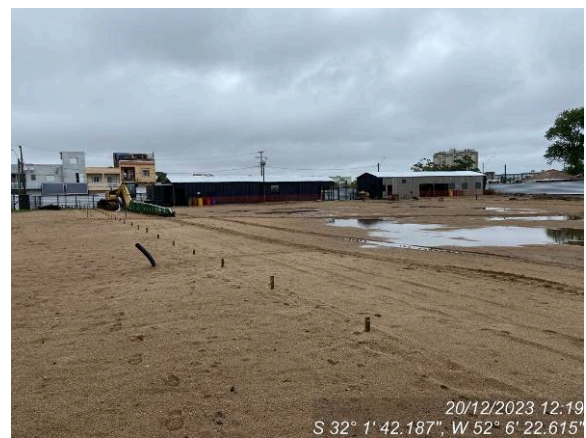
Geral canteiro

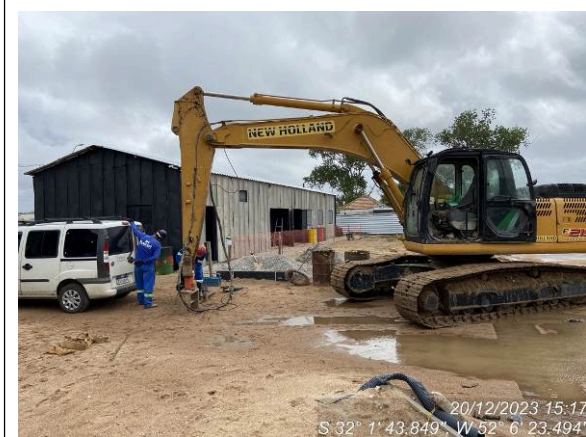
Preparação do equipamento para executar o pré-furo

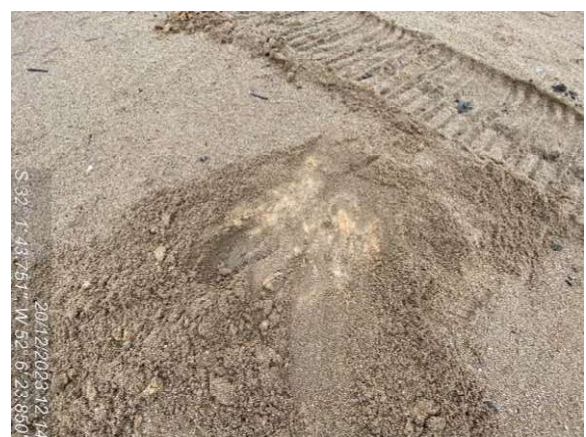
Espessura do colchão de areia executado, menos de 5 cm.

A execução dos geodrenos foi iniciada sem a conclusão do colchão de areia. O projeto de adensamento previa a execução do colchão e areia antes da cravação dos geodrenos. Foi percebido que o deslocamento do equipamento de cravação sobre as regiões sem o colchão de areia avariou parte a drenagem subsuperficial. A execução de novos serviços, sem finalizar um serviço anterior, está prejudicando o andamento da obra.

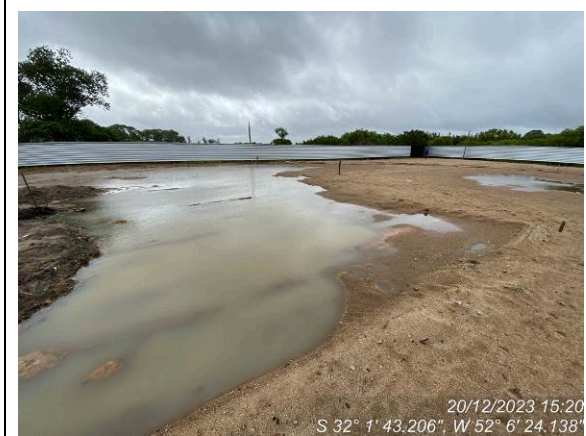
Água acumulada no canteiro

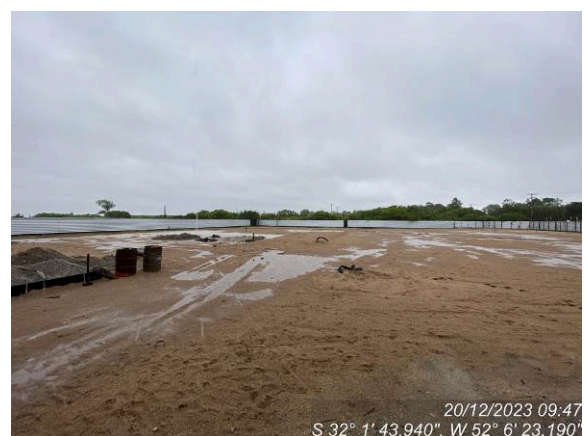
Água acumulada no canteiro durante a ocorrência de chuva

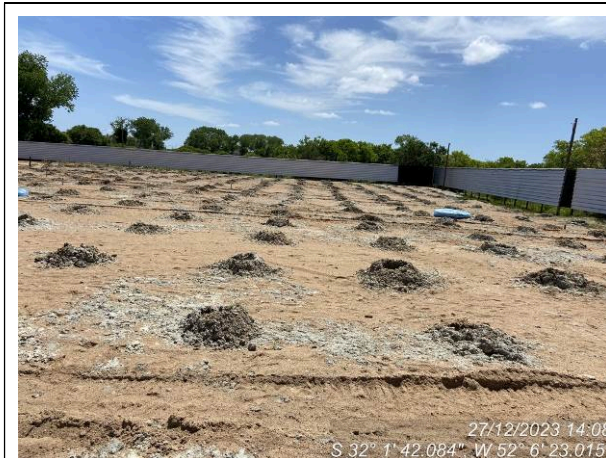
Pré furos para execução dos geodrenos

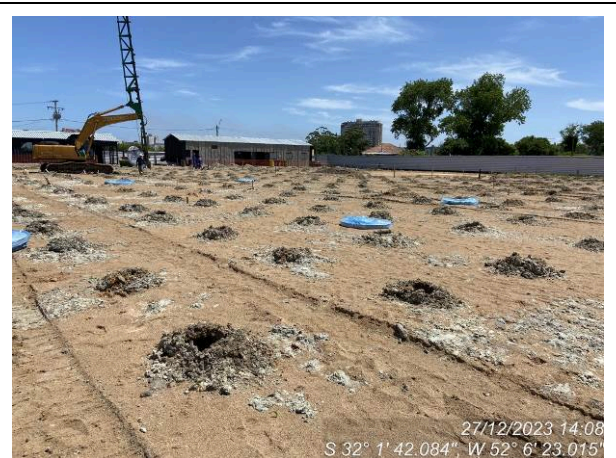
Execução dos geodrenos

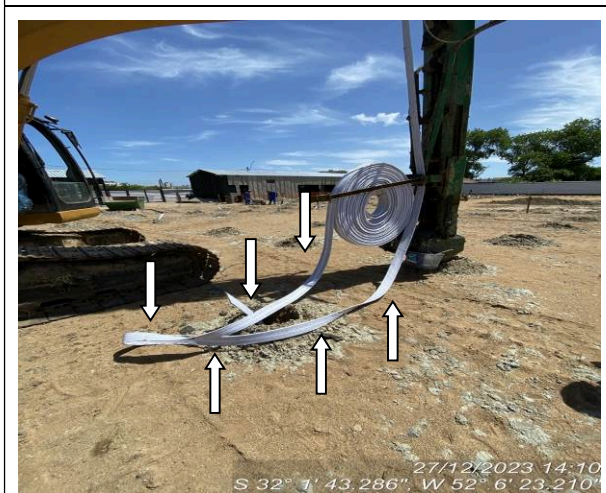
Quantidade de geodreno que não fica no solo após o retorno da lança – aproximadamente 5 metros

Nos geodrenos executados, parte não atingiu a profundidade prevista no projeto. Durante a execução da cravação dos geodrenos foi verificado que certa quantidade de geodreno retornava junto com a lança de cravação quando esta era retirada do solo, restando no solo um comprimento menor que o previsto(16,50m). A lança de cravação chegava a uma profundidade aproximada de 17,50m. Restando no solo 5 metros a menos de geodreno, em média. Durante o período de acompanhamento, para cada 6 geodrenos cravados, 1 ou 2 apresentavam o problema, ou a cada 10 cravados, 3 ou 4 apresentavam o problema.

Ficou claro nas observações do Eng. Cleber Floriano, recebidas por e-mail em 18/01/2024, que esse problema pode retardar o recalque previsto em projeto.

Considerando que o equipamento de cravação ainda está no canteiro, recomento a notificação da empresa Everest. Solicitando explicações em relação ao boletim de cravação apresentado, que não reflete a realidade verificada durante a execução. E que corrija a execução, completando a cravação da linha de geodrenos não executada na lateral norte do canteiro.

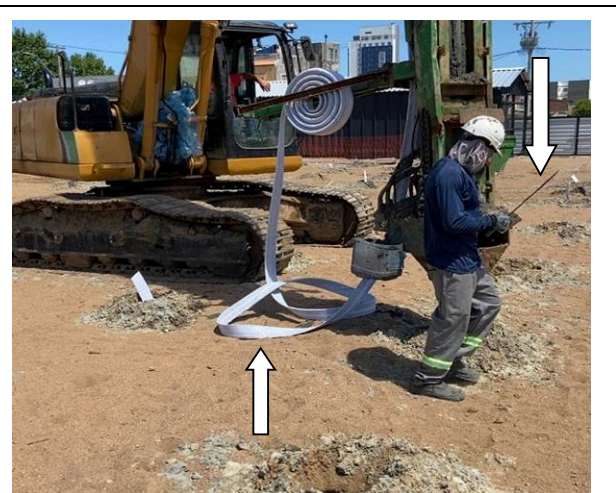
Geodreno que não ficou no solo após o retorno da lança – operador já com facão em mãos para realizar o corte do geodreno – não ocorreu o levantamento da quantidade de geodreno que retornou

de campo. A supervisão verificou o documento que estava em preenchimento pelo operador, era apenas o número executado, para controlar a quantidade de geodrenos cravados. Em nenhum momento os operadores verificaram o comprimento de geodreno que estava retornando junto da lança de cravação.

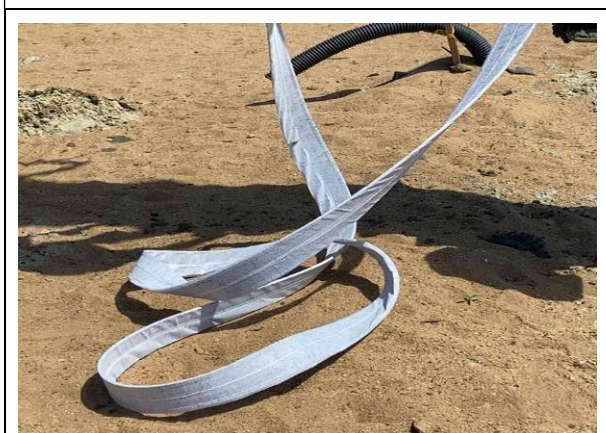
Quantidade de geodreno que não fica no solo após o retorno da lança

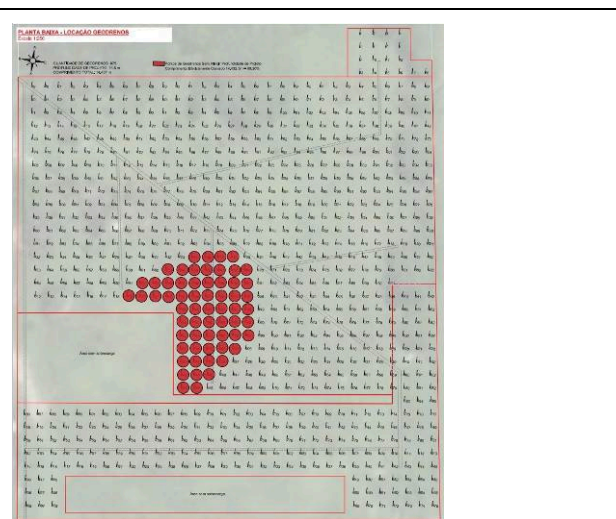
Região de ocorrência de problemas na cravação dos geodrenos. Informação fornecida pela Everest.

A Everest forneceu diretamente à fiscalização um boletim de medição de campo, supostamente preenchido pelo operador do equipamento de cravação, esse boletim foi recebido via e-mail em 18/01/2024. O documento fornecido não representa a realidade verificada em campo, a supervisão acompanhou a cravação na área informada. O problema não foi concentrado como mostra o documento, ocorria distribuído. Acompanhei pontos na região demarcada que não apresentaram o problema. E mais, também acompanhei a cravação de pontos em outros locais que apresentaram o problema e não estão marcados no documento fornecido.
